# V SEMANA DO CONHECIMENTO

## **AValiação Funcional Das Principais Vias De Santo Ângelo/RS Por Levantamento Visual Contínuo**

**UNIVERSIDADE:** Universidade Regional Integrada do Alto Uruguai e das Missões - URI  
Campus Santo Ângelo

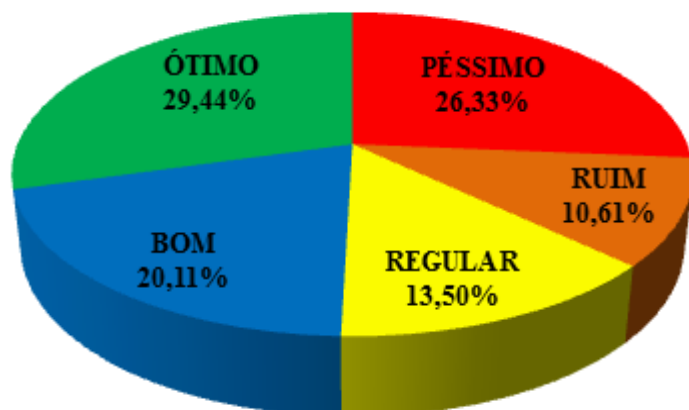
Gráfico 1 - Classificação dos Conceitos IES dos segmentos avaliados (após a restauração da Av. Getúlio Vargas)

A classificação do IES para apresenta-se no Gráfico1. Maior parte dos segmentos encontra-se em péssimo estado de conservação, necessitando de manutenção urgente, já que os mesmos se encontram em avançado estado de degradação do revestimento e demais camadas. Já os trechos de estado de superfície ruim apresentam alta degradação no revestimento, sendo encontradas soluções prévias como remendos superficiais, mas que não atendem toda a extensão. Na condição regular os defeitos mais recorrentes são os afundamentos, ondulações, desgastes e as trincas couro-de-jacaré. Nos segmentos em boa condição os defeitos são encontrados com pouca frequência e em baixo nível de degradação e risco ao pavimento. Por fim os segmentos de ótima condição apresentaram somente afundamentos e ondulações, com baixa frequência dos demais defeito.
