**EFEITOS DA CORROSÃO RELACIONADOS
À RESISTÊNCIA À FRATURA POR FLEXÃO
DE MINI-IMPLANTES ORTODÔNTICOS**

Dissertação apresentada ao Programa de Pós-graduação em Odontologia da Faculdade de Odontologia da UPF, para obtenção do título de Mestre em Odontologia – Área de Concentração em Clínica Odontológica, sob orientação da prof. Dra. Micheline Sandini Trentin e coorientação do prof. Dr. William Haupt.

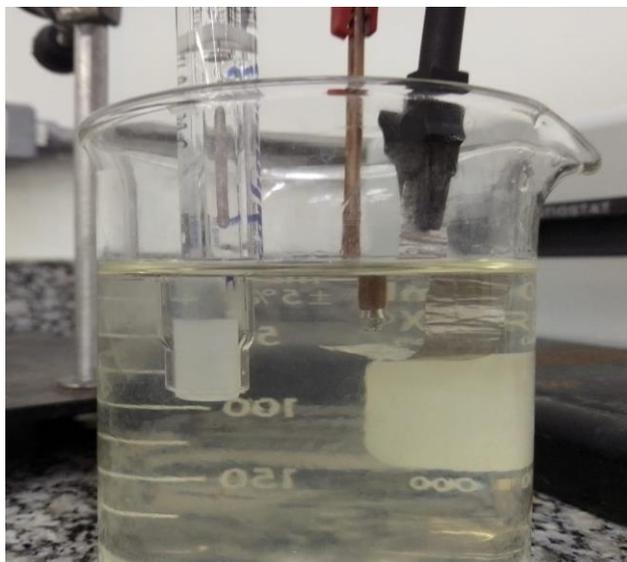
Figura 1: Becker com saliva artificial de Fusayama sem flúor e o eletrodo de trabalho, eletrodo de referência e o contra eletrodo.

Se utilizou um Becker onde se foi acrescentando saliva artificial de Fusayama para fazer o teste em cada amostra, nesse Becker ficou a fiação elétrica que é composta por um plug preto que vai ser conectado o eletrodo de trabalho (mini-implante rosqueado no dispositivo de cobre), um segundo plug azul onde será conectado o eletrodo de referência (ele contém cloreto de prata), e um terceiro plug vermelho que vai ser o contra eletrodo (Platina) e todos foram mergulhados na saliva artificial (Fig. 1).

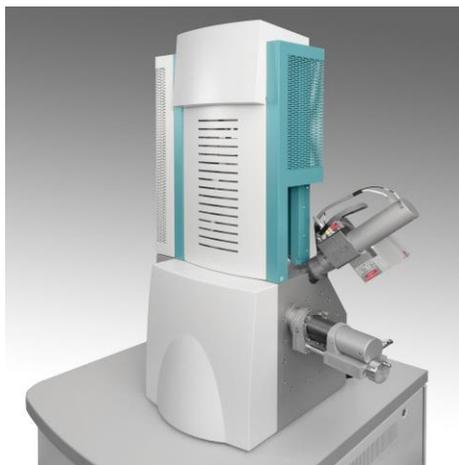
Figura 2: Microscópio eletrônico de varredura, TESCAN, LM3 Vega

Após os testes de corrosão, os mini-implantes foram limpos através da cuba ultrassônica e se utilizou acetona para remover a cola epóxi Araldite, e após foram levados ao microscópio eletrônico de varredura. O equipamento utilizado foi da marca TESCAN, modelo LM3 Vega, Curitiba, PR, Brasil (Fig. 2). Foi analisada a superfície da cabeça das amostras e fotogravou-se em 130x e após em 4000x onde ocorreu fissuras ou corrosão desses materiais (HUANG *et al.*, 2017). Através das imagens obtidas foi possível comparar as amostras e escolher uma por grupo para explicar sobre a corrosão.

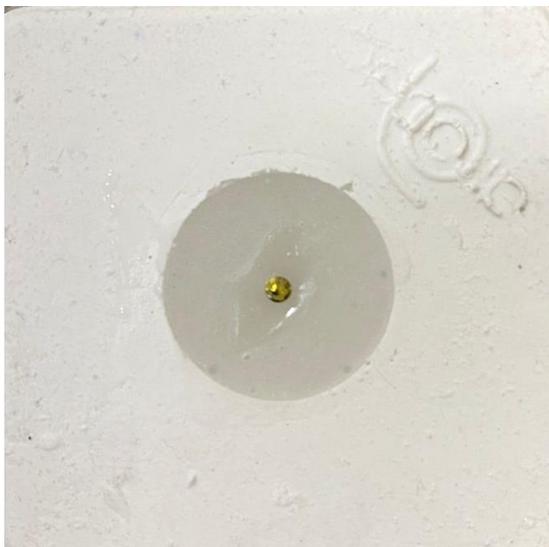
Figura 3: Amostras sendo colocadas na resina acrílica.

Após os testes eletroquímicos e análise em MEV. Os mini-implantes foram acoplados em uma resina acrílica (Fig. 3) para embutimento das amostras metalográficas da marca (AROTEC), a resina foi manipulada e quando ela chegou na fase plástica foi inserido o mini-implante bem no centro da mesma deixando apenas a cabeça do mini-implante para fora da resina e se esperou tomar pressa, para após realizar os testes de fratura por flexão. Antes disso foi confeccionado um dispositivo em metal para acoplar as bases de resina e evitar movimentos durante os testes.

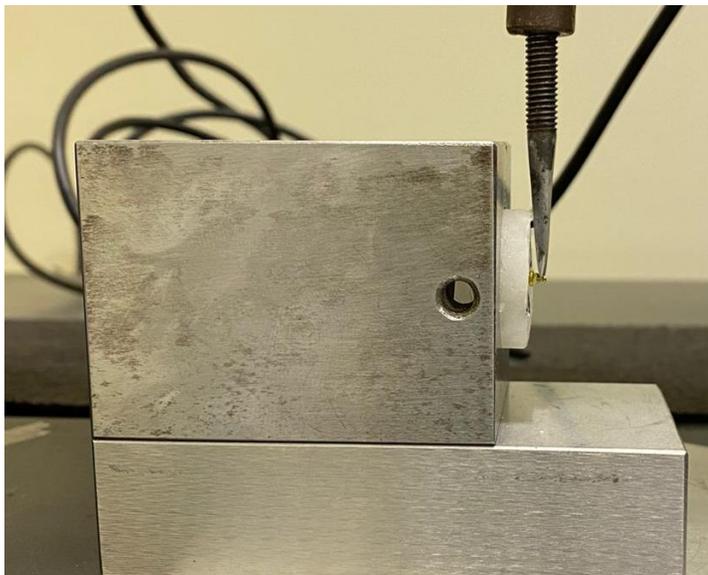
Figura 4: Amostra posicionada na máquina de ensaios mecânicos, para realização do teste de fratura.

Os ensaios mecânicos foram executados na máquina de ensaio Linha DL, EMIC, modelo DL2000, São José dos Pinhais, PR, Brasil (Fig. 04). A velocidade de ensaio utilizada pela máquina foi de 0,5

mm/min (que é a velocidade que o pistão baixa na amostra). Para realizar os testes, cargas compressivas foram aplicadas na extremidade livre do mini-implante (cabeça do mini-implante) em 90 graus. Durante o ensaio a máquina registra a força necessária em Newtons (N) para que ocorra a deformação ou fratura dos mini-implantes (TEIXEIRA, 2006).

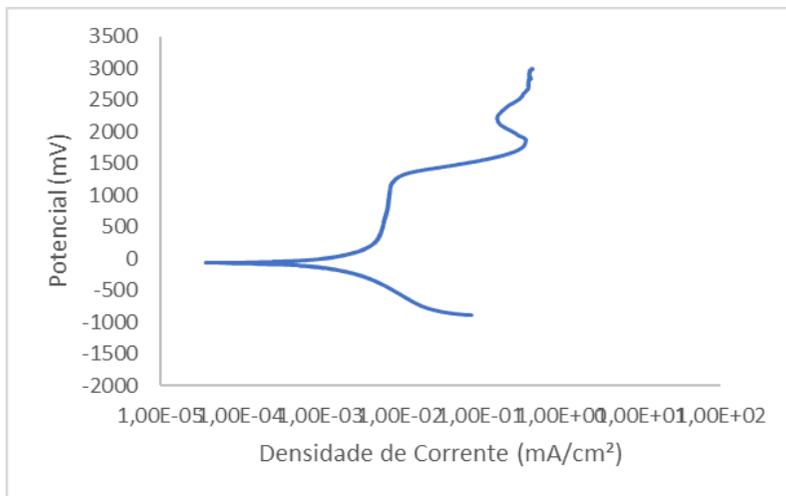
Figura 5: Gráfico da amostra 01 do grupo 1 (Ti6AL4V em saliva artificial), onde mostra potencial de corrosão (-68,20678711), e o potencial de pite foi (1389,160156).

Para melhor compreensão do que se foi avaliado optou-se por colocar um gráfico de cada grupo. No grupo 1 (Ti6AL4V em saliva artificial), através do gráfico (figura 5) podemos dizer que houve o potencial de corrosão e em seguida formou-se o potencial de pite (onde a linha sobe na vertical e em seguida em curto período de potencial ela vai para a horizontal) e após essa linha voltou a subir na vertical. Através da análise do MEV (figura 6) podemos observar uma pequena cavidade no material concluindo que houve corrosão por pite nessa amostra. O mesmo ocorreu nas demais amostras desse grupo, variando seu potencial.

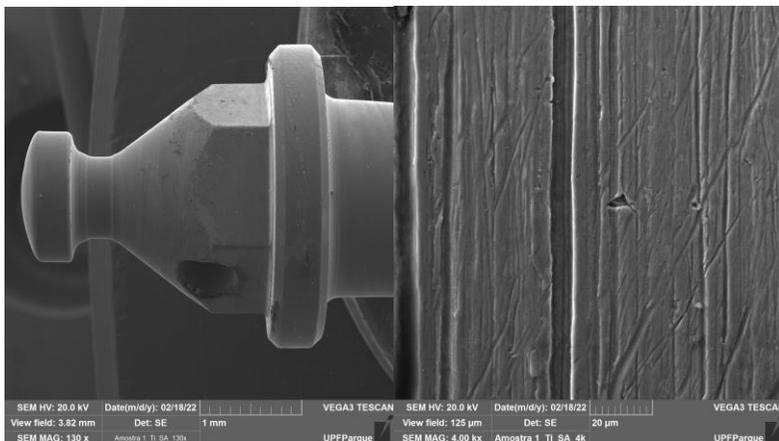
Figura 6: Imagem MEV da amostra 01 do grupo 01 (Ti6AL4V em saliva artificial), imagem da cabeça do mini-implante com um aumento de 130x e depois com aumento de 4000x onde mostra cavidade de corrosão.

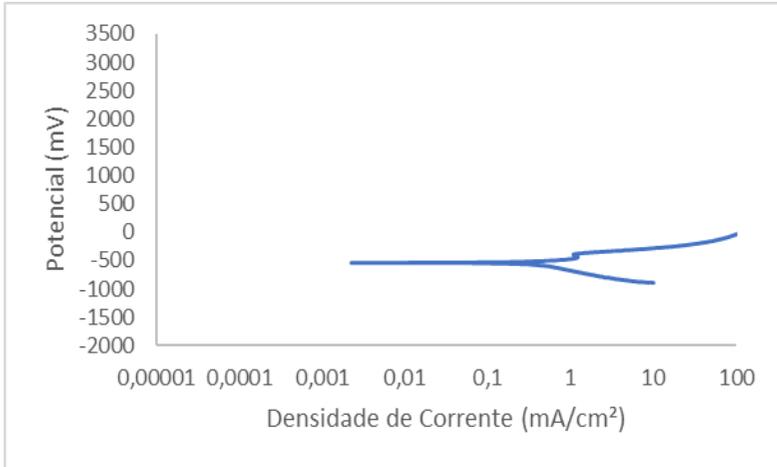
Figura 7: Gráfico da amostra 05 do grupo 2 (Ti6AL4V em saliva artificial com flúor), onde mostra potencial de corrosão (-544,7998047) e potencial de proteção (-359,4055176).

No grupo 2 (Ti6AL4V em saliva artificial com flúor), através do gráfico (figura 7) podemos dizer que houve a formação do potencial de corrosão e em seguida também se formou o potencial de pite, porém nota-se que nessa amostra a linha subiu levemente na vertical necessitando de um menor potencial para começar formar os pitins de corrosão. Através da análise em MEV (figura 8) notamos pequenas cavidades na superfície da amostra concluindo que houve corrosão por pite. O mesmo também ocorreu nas demais amostras desse grupo, variando seu potencial.

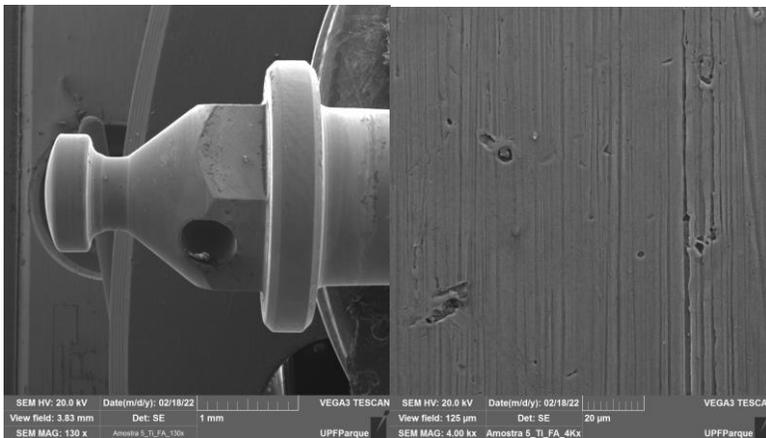
Figura 8: Imagem MEV da amostra 05 do grupo 2 (Ti6AL4V em saliva artificial com flúor), imagem da cabeça do mini-implante com um aumento de 130x e depois com aumento de 4000x onde mostra pequenas cavidades de corrosão.

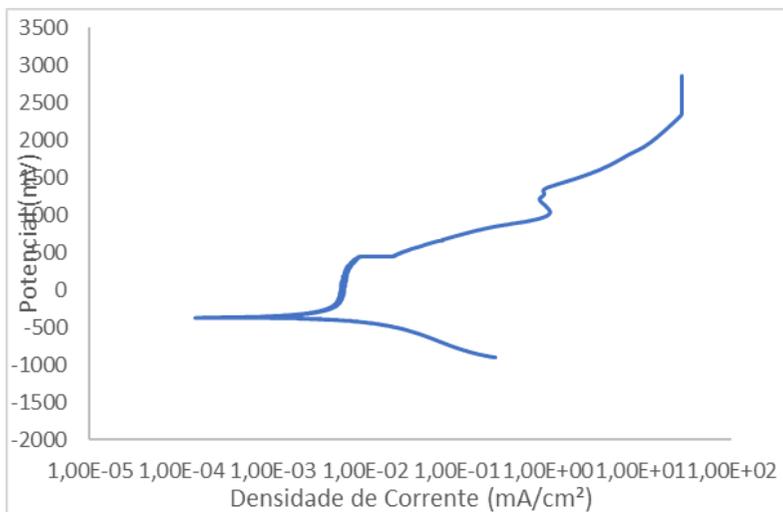
Figura 9: Gráfico da amostra 04 do grupo 3 (Aço em saliva artificial), onde mostra potencial de corrosão (-370,300293), e potencial de pite (577,7282715).

No grupo 3 (Aço em saliva artificial) através do gráfico (figura 9) podemos dizer que houve a formação do potencial de corrosão e em seguida também se formou o potencial de pite, nesta amostra a linha subiu na vertical e logo começar formar os pitins de corrosão e continuou a subir. Através da análise em MEV (figura 10) notamos pequenas cavidades na superfície da amostra concluindo que houve corrosão por pite. O mesmo também ocorreu nas demais amostras desse grupo, variando seu potencial.

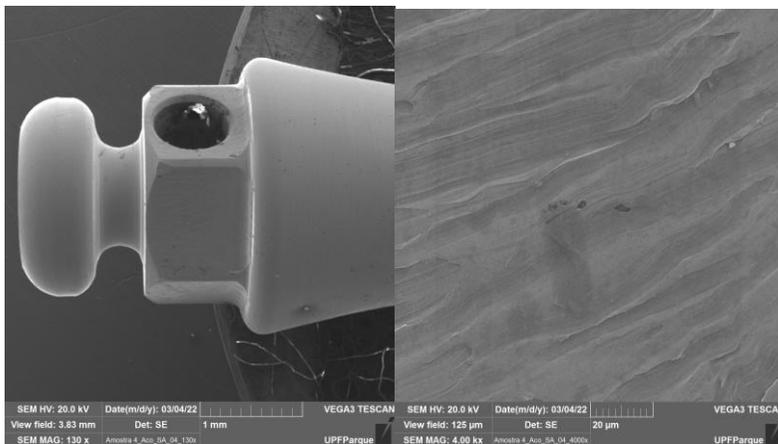
Figura 10: Imagem MEV da amostra 04 do grupo 3 (Aço em saliva artificial), imagem da cabeça do mini-implante com um aumento de 130x e depois com aumento de 4000x onde mostra pequenas cavidades de corrosão.

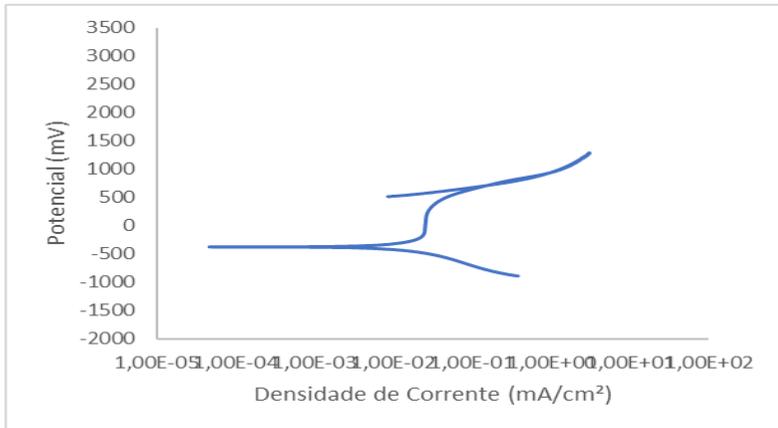
Figura 11: Gráfico da amostra 03 do grupo 4 (Aço em saliva artificial com flúor), mostra potencial de corrosão (-382,232666), potencial de pite (749,9389648), e potencial de passivação (740,3564453).

No grupo 4 (Aço em saliva artificial com flúor) através do gráfico (figura 11) podemos dizer que houve a formação do potencial de corrosão e em seguida se formou o potencial de pite e na sequência ocorreu o potencial de passivação, nesta amostra a linha subiu na vertical e em seguida começou a formar os pitins de corrosão e logo começou a descer e onde cruzou abaixo do potencial de pite chamamos de potencial de passivação que é onde o material começou a formar a camada passiva. Através da análise em MEV (figura 12) notamos pequenas cavidades na superfície da amostra concluindo que houve corrosão por pite. O mesmo também ocorreu nas demais amostras desse grupo, variando seu potencial.

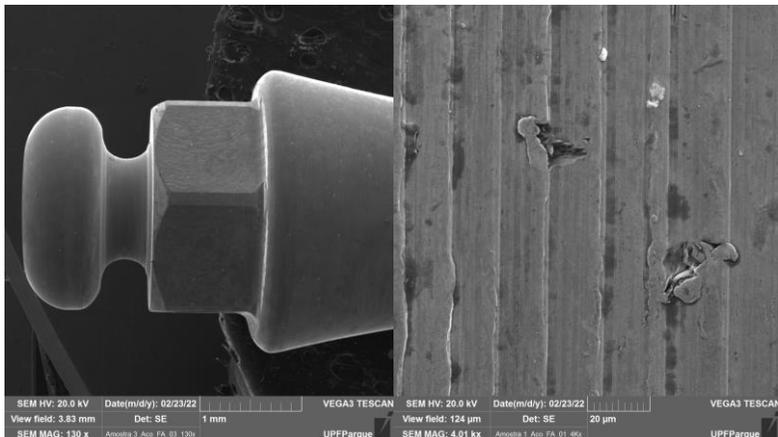
Figura 12: Imagem MEV da amostra 03 do grupo 4 (Aço em saliva artificial com flúor), imagem da cabeça do mini-implante com um aumento de 130x e depois com aumento de 4000x onde mostra cavidades de corrosão.

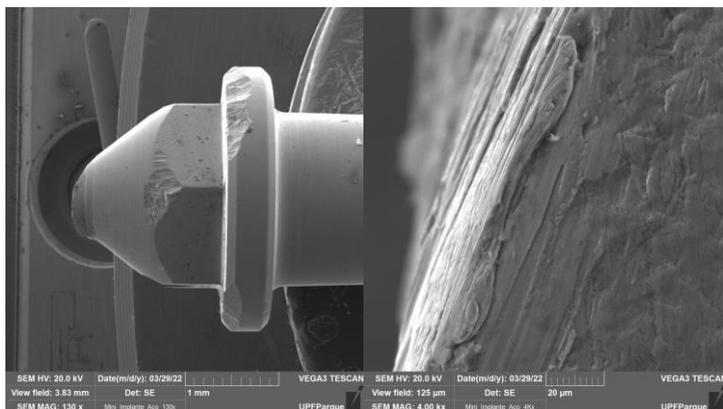
Figura 13: Imagem MEV 130x e 4000x da amostra 01 do grupo 1 (Ti6AL4V em saliva artificial), mostrando a fratura sem sinais de corrosão na região.

Ao analisar uma amostra do grupo 1 (Fig. 13), uma do grupo 2 (Fig. 14), uma do grupo 3 (Fig. 15) e uma do grupo 4 (Fig.16) em MEV podemos concluir que mesmo havendo corrosão nesses materiais metálicos, a mesma não teve relevância e o que acabou fraturando e deformando esses mini-implantes estudados foi mesmo a força aplicada nos testes de flexão.

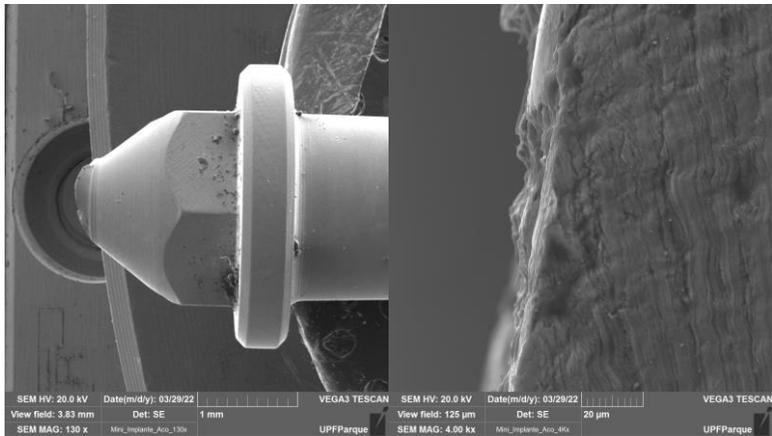
Figura 14: Imagem MEV 130x e 4000x da amostra 05 do grupo 2 (Ti6AL4V em saliva artificial com flúor), mostrando a fratura desse mini-implante sem sinais de corrosão na região.

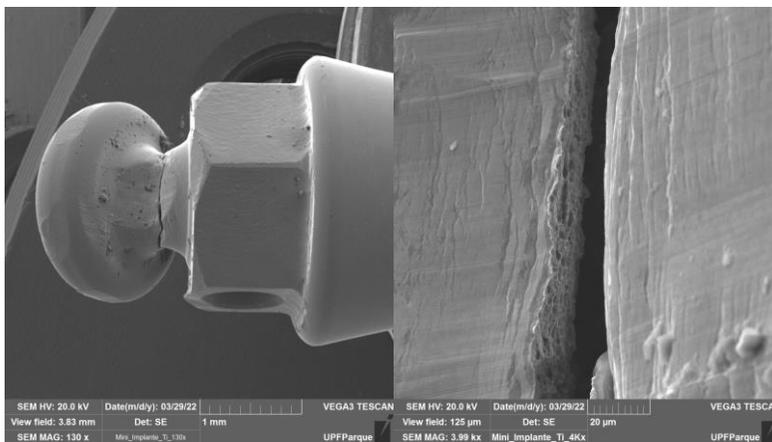
Figura 15: Imagem MEV 130x e 4000x da amostra 04 do grupo 3 (Aço em saliva artificial), mostrando a deformação sem sinais de corrosão na região.

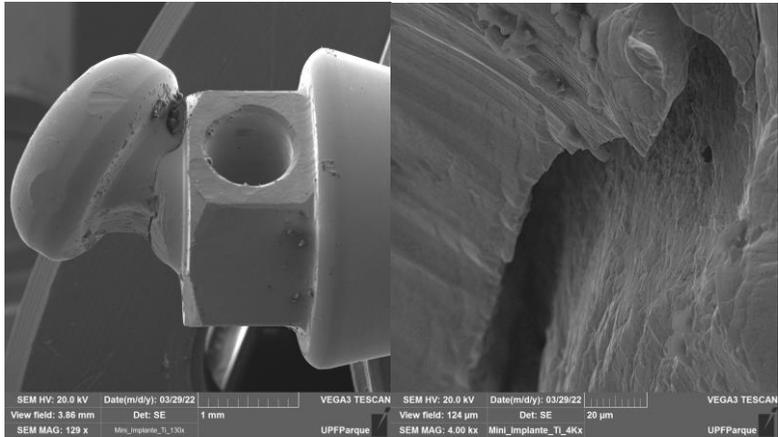
Figura 16: Imagem MEV 130x e 4000x da amostra 03 do grupo 4 (Aço em saliva artificial com flúor), mostrando a deformação sem sinais de corrosão na região.

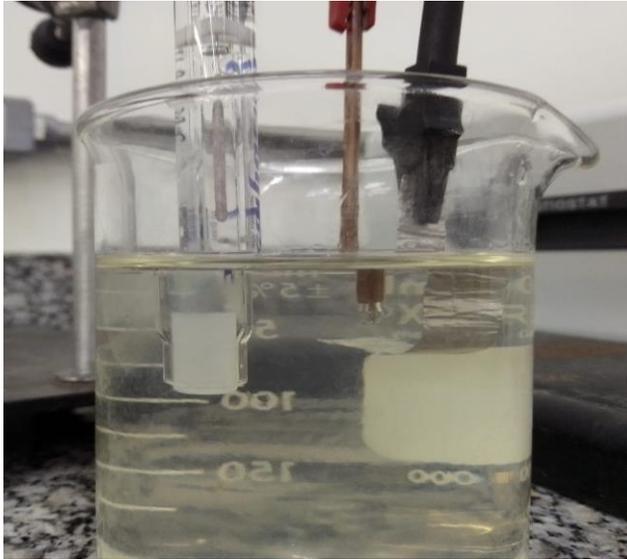
Figura 1: Mostra o Becker com saliva artificial de Fusayama sem flúor e o eletrodo de trabalho, eletrodo de referência e o contra eletrodo.

Se utilizou um Becker onde se foi acrescentando saliva artificial de Fusayama para fazer o teste em cada amostra, nesse Becker ficou a fiação elétrica que é composta por um plug preto que vai ser conectado o eletrodo de trabalho (mini-implante rosqueado no dispositivo de cobre), um segundo plug azul onde será conectado o eletrodo de referência (ele contém cloreto de prata), e um terceiro plug vermelho que vai ser o contra eletrodo (Platina) e todos foram mergulhados na saliva artificial (Fig. 1).

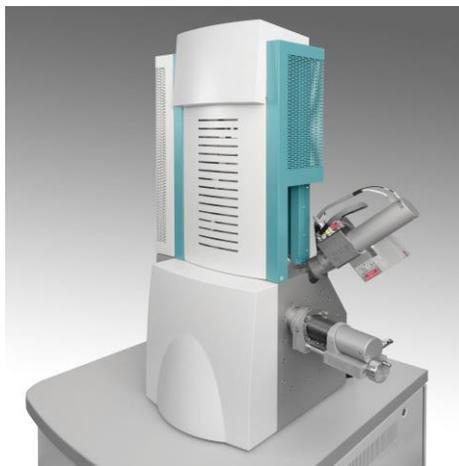
Figura 2: Microscópio eletrônico de varredura, TESCAN, LM3 Vega

Após os testes de corrosão, os mini-implantes foram limpos através da cuba ultrassônica e se utilizou acetona para remover a cola epóxi Araldite, e após foram levados ao microscópio eletrônico de varredura. O equipamento utilizado foi da marca TESCAN, modelo LM3 Vega, Curitiba, PR, Brasil (Fig. 2). Foi analisada a superfície da cabeça das amostras e fotogravou-se em 130x e após em 4000x onde ocorreu fissuras ou corrosão desses materiais (HUANG *et al.*, 2017). Através das imagens obtidas foi possível comparar as amostras e escolher uma por grupo para explicar sobre a corrosão.

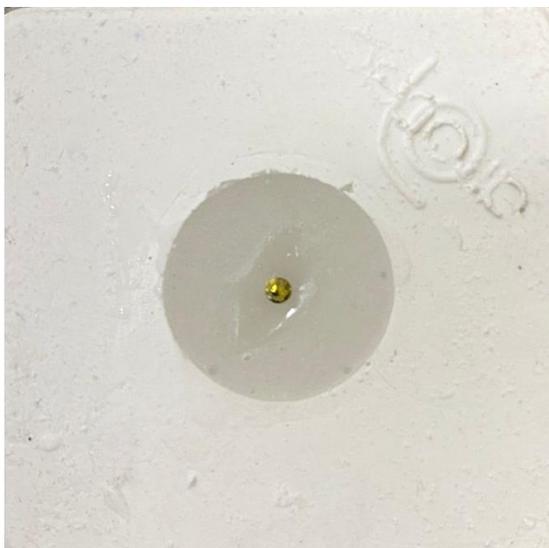
Figura 3: Amostras sendo colocadas na resina acrílica.

Após os testes eletroquímicos e análise em MEV. Os mini-implantes foram acoplados em uma resina acrílica (Fig. 3) para embutimento das amostras metalográficas da marca (AROTEC), a resina foi manipulada e quando ela chegou na fase plástica foi inserido o mini-

implante bem no centro da mesma deixando apenas a cabeça do mini-implante para fora da resina e se esperou tomar pressa, para após realizar os testes de fratura por flexão. Antes disso foi confeccionado um dispositivo em metal para acoplar as bases de resina e evitar movimentos durante os testes.

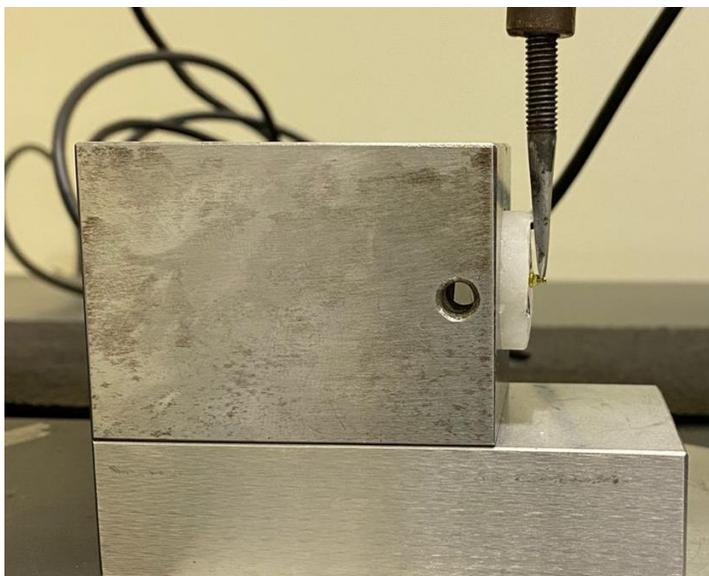
Figura 4: Amostra posicionada na máquina de ensaios mecânicos, para realização do teste de fratura.

Os ensaios mecânicos foram executados na máquina de ensaio Linha DL, EMIC, modelo DL2000, São José dos Pinhais, PR, Brasil (Fig. 04). A velocidade de ensaio utilizada pela máquina foi de 0,5 mm/min (que é a velocidade que o pistão baixa na amostra). Para realizar os testes, cargas compressivas foram aplicadas na extremidade livre do mini-implante (cabeça do mini-implante) em 90 graus. Durante o ensaio a máquina registra a força necessária em Newtons (N) para que ocorra a deformação ou fratura dos mini-implantes (TEIXEIRA, 2006).

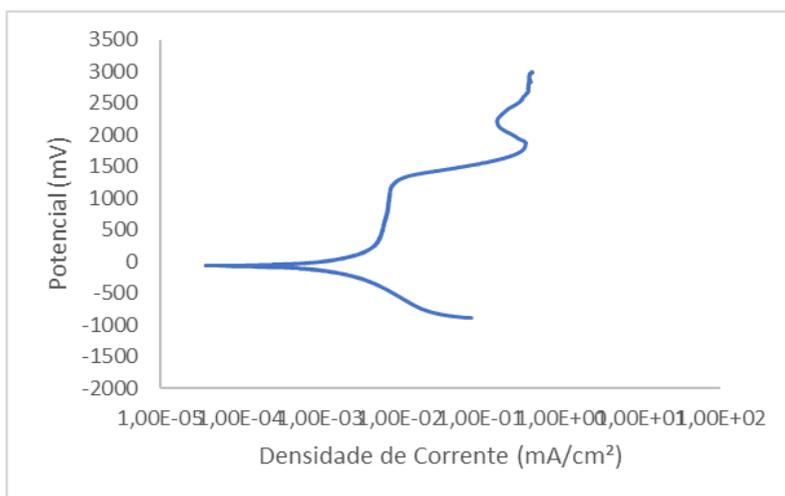
Figura 5: Gráfico da amostra 01 do grupo 1 (Ti6AL4V em saliva artificial), onde mostra potencial de corrosão (-68,20678711), e o potencial de pite foi (1389,160156).

No grupo 1 (Ti6AL4V em saliva artificial), através do gráfico (figura 5) podemos dizer que houve o potencial de corrosão e em seguida formou-se o potencial de pite (onde a linha sobe na vertical e em seguida em curto período de potencial ela vai para a horizontal) e após essa linha voltou a subir na vertical. Através da análise do MEV (figura 6) podemos observar uma pequena cavidade no material concluindo que houve corrosão por pite nessa amostra. Esse foi o grupo que mais demorou em potencial para formar os pitins de corrosão.

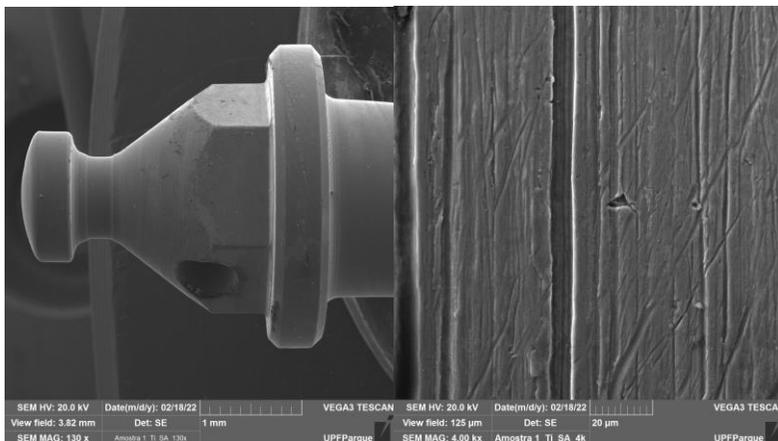
Figura 6: Imagem MEV da amostra 01 do grupo 01 (Ti6AL4V em saliva artificial), imagem da cabeça do mini-implante com um aumento de 130x e depois com aumento de 4000x onde mostra cavidade de corrosão.

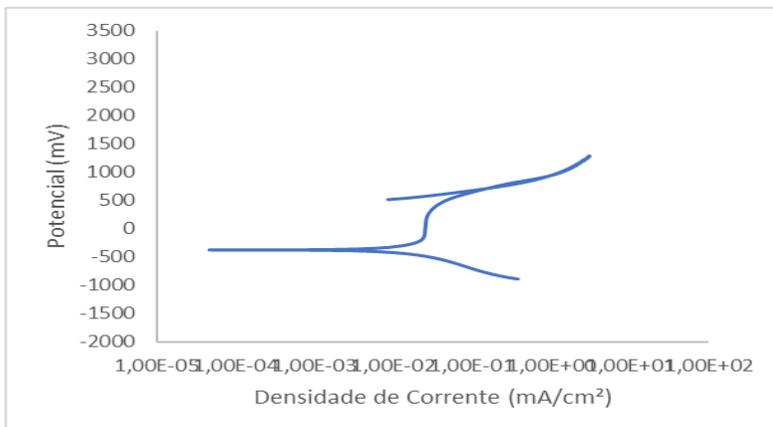
Figura 7: Gráfico da amostra 03 do grupo 4 (Aço em saliva artificial com flúor), mostra potencial de corrosão (-382,232666), potencial de pite (749,9389648), e potencial de passivação (740,3564453).

No grupo 4 (Aço em saliva artificial com flúor) através do gráfico (figura 7) podemos dizer que houve a formação do potencial de corrosão e em seguida se formou o potencial de pite e na sequência ocorreu o potencial de passivação, nesta amostra a linha subiu na vertical e em seguida começou formar os pitins de corrosão e logo começou a descer e onde cruzou abaixo do potencial de pite chamamos de potencial de passivação que é onde o material começou a formar a camada passiva. Através da análise em MEV (figura 8) notamos pequenas cavidades na superfície da amostra concluindo que houve corrosão por pite. O mesmo também ocorreu nas demais amostras desse grupo, variando seu potencial.

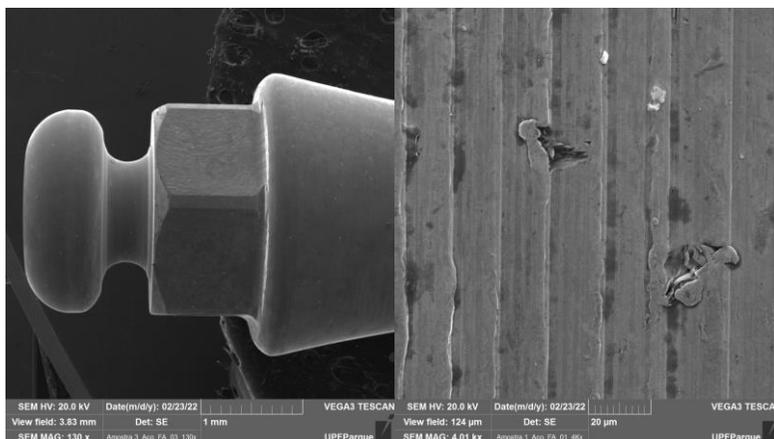
Figura 8: Imagem MEV da amostra 03 do grupo 4 (Aço em saliva artificial com flúor), imagem da cabeça do mini-implante com um aumento de 130x e depois com aumento de 4000x onde mostra cavidades de corrosão.

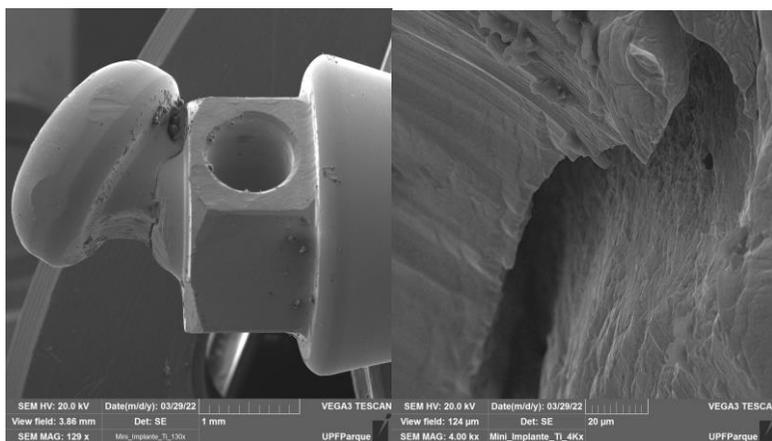
Figura 9: Imagem MEV 130x e 4000x da amostra 03 do grupo 4 (Aço em saliva artificial com flúor), mostrando a deformação sem sinais de corrosão na região.

Ao analisar a amostra 03 do grupo 4 (Fig. 9) em MEV podemos concluir que mesmo havendo corrosão nesses materiais metálicos, a mesma não teve relevância e o que acabou fraturando e deformando esses mini-implantes estudados foi mesmo a força aplicada nos testes de flexão.
