ANÁLISE DE VIABILIDADE NO USO DE TORQUÍMETROS NA MONTAGEM DE CONEXÕES HIDRÁULICAS DA LINHA AGRÍCOLA

Autor: Marcelo Azevedo

Orientador: Professor Anderson Hoose, Mestre

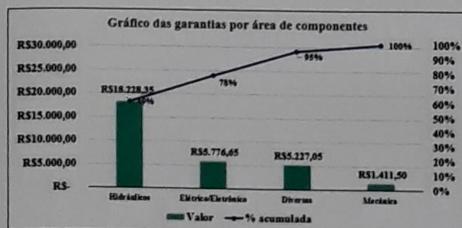
Figura 2: Gráfico das garantias cedidas

No Diagrama de Pareto representado na Figura 2, é demonstrada a principal causa pelas quais são cedidas garantias pela empresa aos seus clientes de Janeiro a Junho de 2017. Como mostra o gráfico, a principal causa são os componentes hidráulicos, que no gráfico da Figura 3, estão divididos pelas garantias causadas pelo processo de montagem que deu origem a vazamentos e pelas garantias geradas por avarias em itens adquiridos.

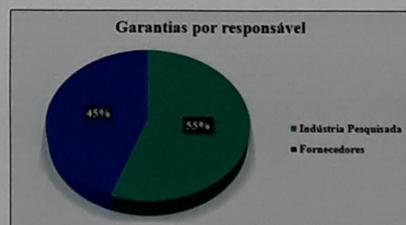
Figura 3: Gráfico de garantias por responsável

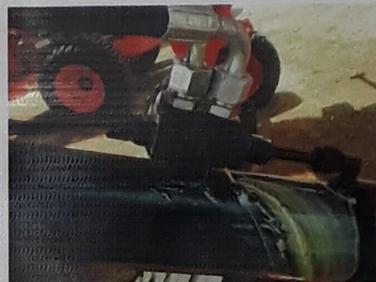
Figura 4: Vazamento de óleo

Os vazamentos podem causar longas paradas nas máquinas, estes vazamentos, em sua grande maioria, tem origem na aplicação de torque incorreto nas conexões durante a montagem de mangueiras e componentes hidráulicos. Na Figura 4, a fotografia mostra um vazamento na conexão de uma válvula em um cilindro hidráulico, esta não-conformidade poderia ser evitada aplicando o torque correto por meio da utilização de um torquímetro, representado na Figura 5, durante o procedimento de montagem.

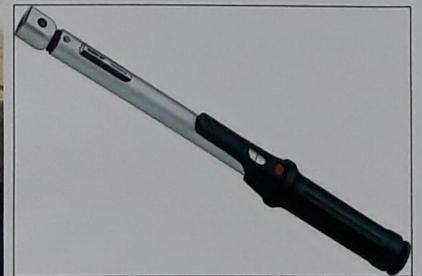
Figura 5: Torquímetro

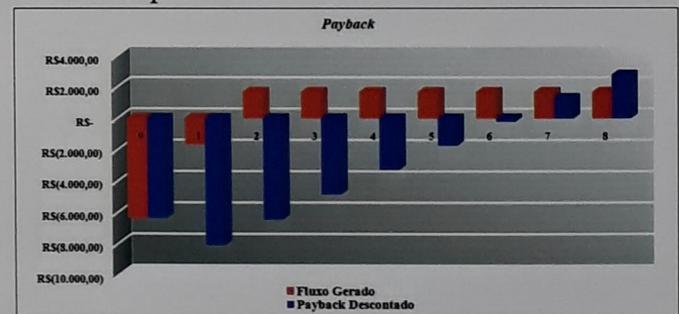
Figura 6: Gráfico do Payback

O *payback* representado na Figura 6, demonstra os períodos necessários para que o fluxo gerado supere o valor investido. Para efetuar o cálculo, foi determinada uma taxa mínima de atratividade anual de 20% e estipulado o prazo de 8 meses para o investimento gerar o retorno esperado.

Após o cálculo, foi possível chegar ao resultado esperado, no 7º mês após o investimento, o fluxo gerado superou o capital investido, respeitando os parâmetros predefinidos. Com o cálculo do *payback* finalizado e o resultado demonstrado de forma quantitativa, é possível finalizar o plano de ação, cumprindo o objetivo estabelecido no início do trabalho. A Figura 7, mostra resumidamente o plano de ação.
