EFEITO DE DIFERENTES ESTRATÉGIAS DE USINAGEM EM CAD/CAM NA TOPOGRAFIA E COMPORTAMENTO DE FADIGA DE UMA VITROCERÂMICA

Dissertação apresentada ao Programa de Pósgraduação em Odontologia da Faculdade de Odontologia da UPF, para obtenção do título de Mestre em Odontologia – Área de Concentração em Clínica Odontológica, sob orientação da profa. Dra. Márcia Borba.

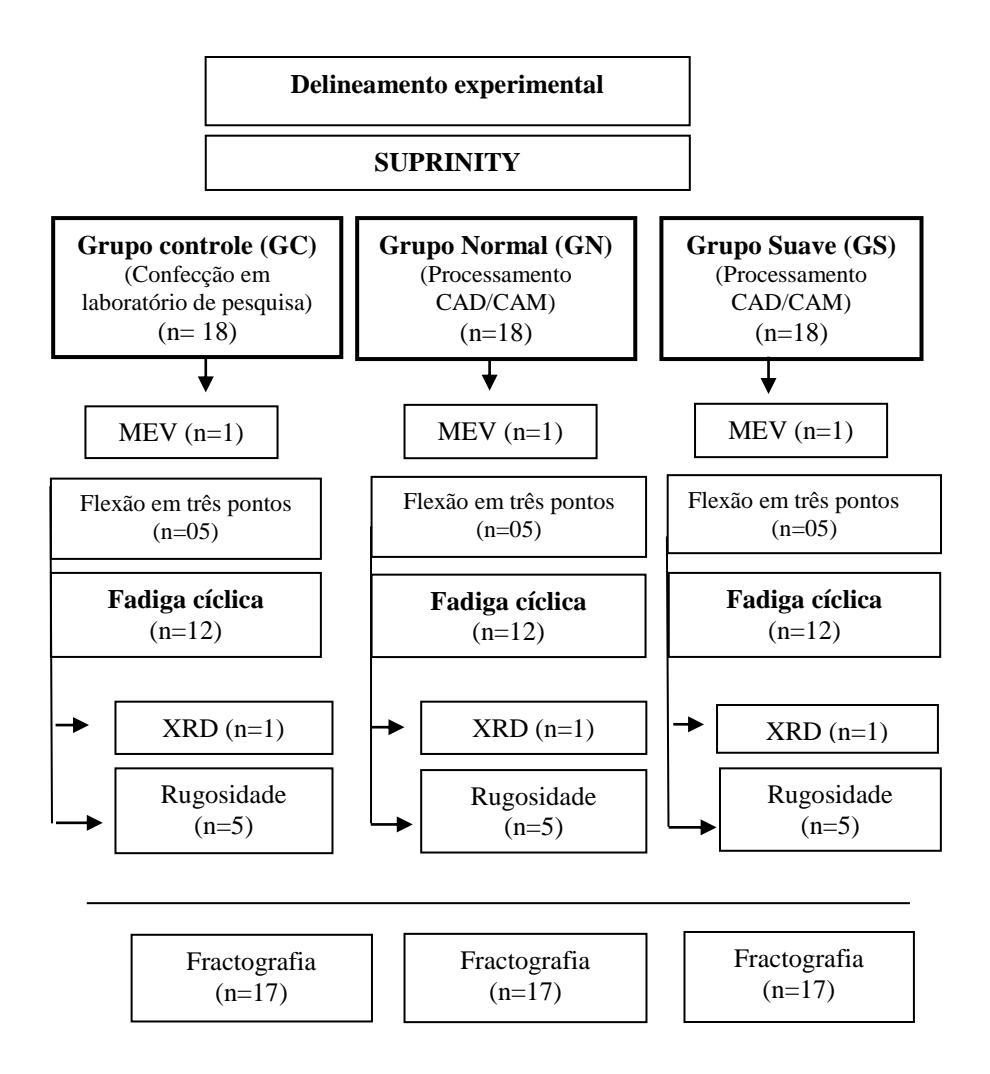
Figura 2 - Fluxograma do delineamento experimental do presente estudo.

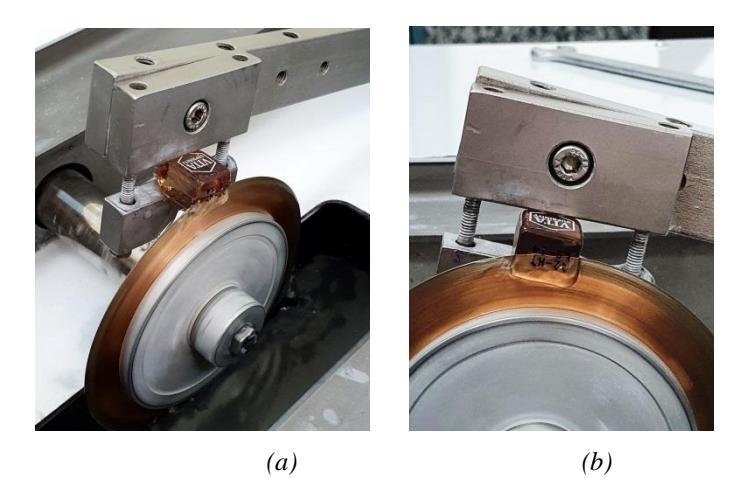
Figura 4a e 4b: Corte do bloco de cerâmica em fatias.

Para o grupo controle, blocos do material Suprinity foram cortados em fatias de 1,3 mm de espessura com disco diamantado em cortadeira metalográfica (Biopdi, São Carlos, SC, Brasil). O processo de corte deu-se sob irrigação constante em velocidade de 320 rpm (Figuras 4a e 4b)

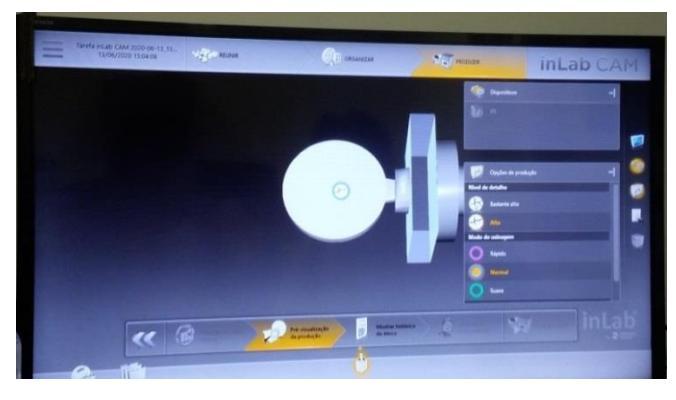
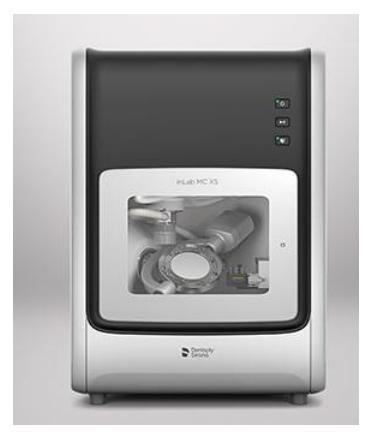
Figura 5a e 5b: Programa CAD (a) e unidade CAM (b) do equipamento Sirona InLab McX5.

Para a produção dos corpos-de-prova dos grupos GS e GN, um desenho com as dimensões do disco foi projetado pelo software SolidWorks, e foi convertido em arquivo STL para leitura no programa CAD (Figura 5a) e usinagem com a unidade CAM (Figura 5b) do equipamento Sirona InLab McX5 (Dentsply Sirona). Para cada bloco cerâmico pré-fabricado um corpo-de-prova foi produzido.

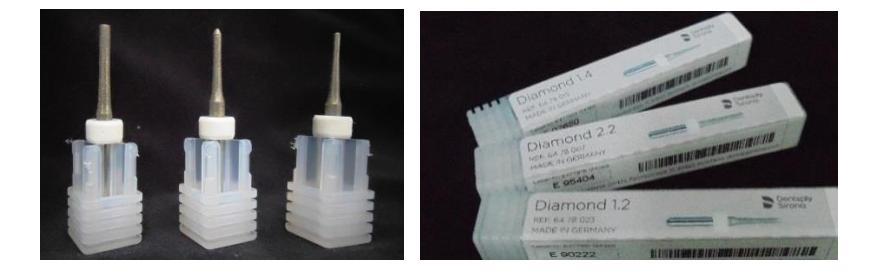
Figura 6a e 6b: Brocas 2.2, 1.4, 1.2 (ordem da esquerda para a direita) utilizadas no processo de fresagem em CAD/CAM.

As brocas selecionadas no presente estudo foram utilizadas de acordo com as recomendações do fabricante, sendo um total de três brocas de numeração 2.2, 1.4, e 1.2 (Figura 6a e 6b). O equipamento de CAD/CAM possui acomodação para um total de quatro brocas, neste estudo, utilizou-se três brocas devido ao fato de que uma das brocas é utilizada para caracterização anatômica dos materiais. Em virtude dos corpos-de-prova serem em formato de disco de superfície plana e lisa, não houve a necessidade de utilização da mesma.

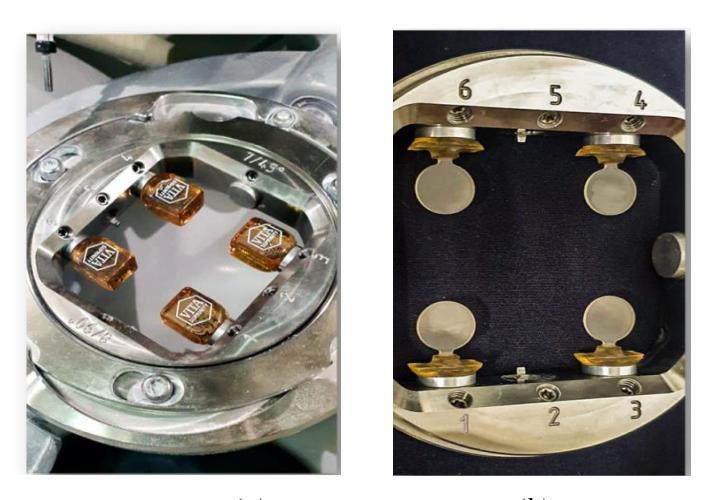
(a) (b) Figura 7a e 7b: Blocos posicionados na unidade CAM (a) e corpos-deprova após processo de usinagem (b).

Os blocos pré-fabricados foram acomodados no suporte em máquina CAD/CAM para usinagem dos corpos-de-prova (Figura 7a e 7b).

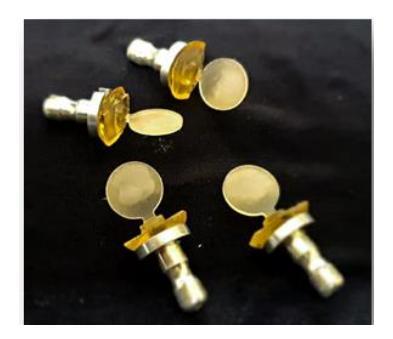
Figura 8 - Corpos-de-prova após usinagem, ainda acoplados nos pinos de suporte.

Após a usinagem, com o auxílio de uma caneta de alta rotação e broca diamantada de haste longa procedeu-se a remoção do pino de suporte dos corpos-de-prova (Figura 8). Após isso, foram submetidos aos ciclos de cristalização, seguindo as recomendações do fabricante, em forno específico (VITA Vacumat 6000 MP) (Tabela 1 e Figuras 9a e 9b).

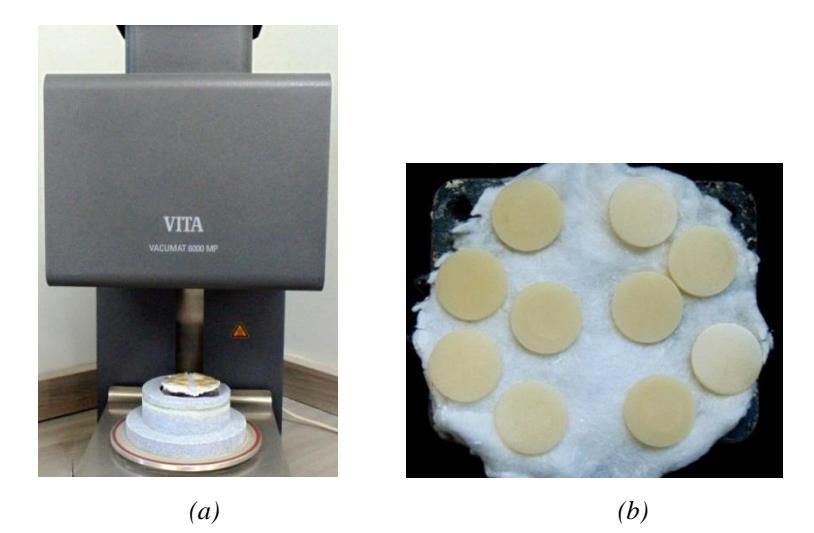
Figura 9a e 9b: Forno utilizado para o ciclo de cristalização (a) e corpos-de-prova cristalizados, prontos para utilização nos testes (b).

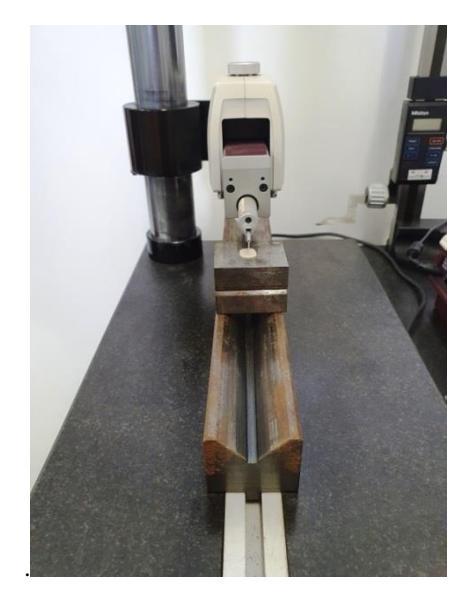
Figura 10 - Corpo-de-prova em equipamento rugosímetro de contato mecânico utilizado para as análises.

As análises de superfície também foram feitas para avaliar a rugosidade superficial das amostras, por meio de um rugosímetro de contato mecânico (Matutoyo, SJ-410) com uma ponta de diamante de acordo com a ISO 4287 relacionados aos parâmetros R para rugosidade. Foram realizadas três leituras em cada corpo-de-prova com um percurso de 5 mm, cut-off de 2,5 mm, velocidade de 0,5 mm/s.

Os parâmetros utilizados para análise foram de Ra (rugosidade média de um perfil desde sua linha média, sobre um comprimento medido), Rt (distância vertical entre o pico mais elevado e o vale mais profundo), Rz (distância média entre os 5 picos mais altos e os 5 vales mais profundos, dentro do comprimento medido) (Figura 10 e 11).

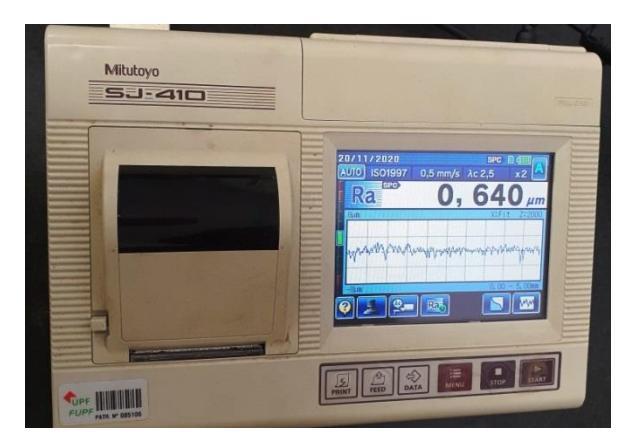
Figura 11 - Painel de controle do perfilômetro de contato mecânico registrando a leitura do parâmetro Ra.

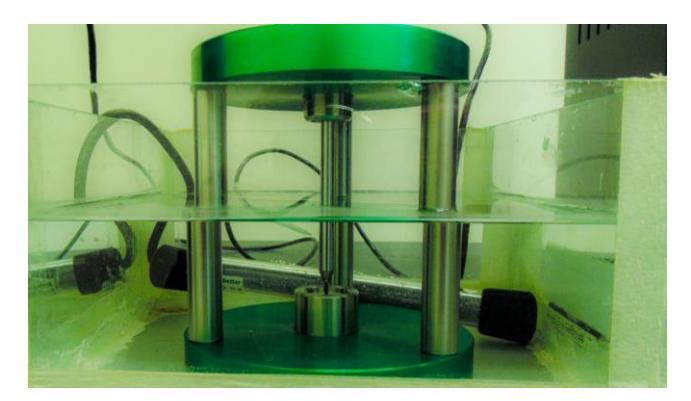
Figura 12 - Recipiente com o dispositivo de teste imerso em água destilada em temperatura controlada de 37° C.

Os corpos-de-prova foram submetidos ao teste de resistência à flexão biaxial realizado na configuração de pistão sobre três esferas (*piston-on-three-balls*) utilizando máquina de ensaio universal (Instron 23-10, série 2310P-0008, São José dos Pinhais, PR Brasil). A resistência à flexão biaxial foi calculada de acordo com a norma ISO/FDIS 6872:2014. O dispositivo utilizado no teste foi colocado imerso em um recipiente com água destilada mantendo a temperatura de 37° C (Figura 12). Foi posicionada uma tira de poliéster entre a superfície do corpo-de-prova e o pistão para distribuir melhor as tensões.

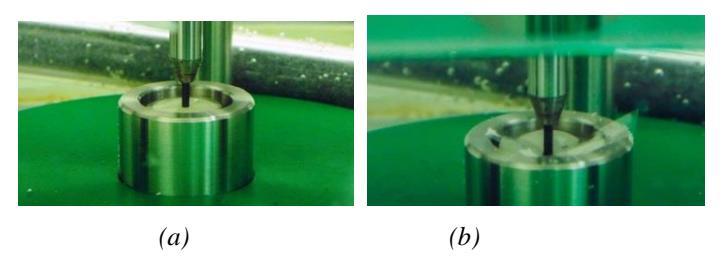
Figura 13a e 13b: Dispositivo de teste imerso em água destilada em temperatura controlada de 37° (a) e corpo-de-prova fraturado durante o ensaio (b).

Os corpos-de-prova foram acomodados sobre as três esferas de apoio inferiores e a carga aplicada pelo pistão superior com velocidade de 0,5 mm/min, com cédula de carga de 500 N, até que o processo de fratura ocorresse (Figura 13a e 13b).

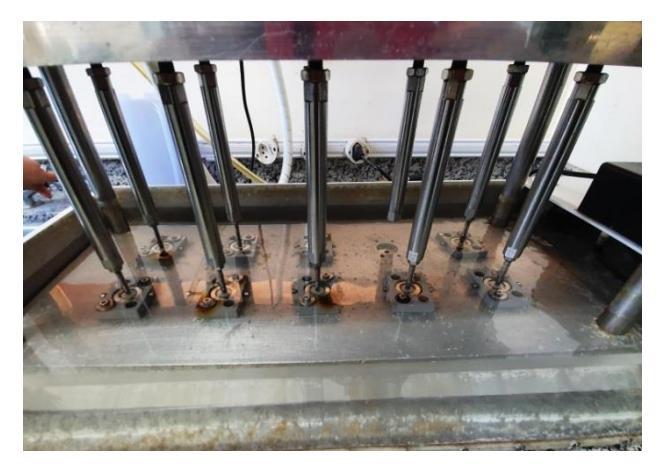
Figura 14 - Corpos-de-prova acomodados para ciclagem. Máquina de ciclagem utilizada no estudo.

O ensaio de fadiga cíclica foi realizado em cicladora mecânica pneumática (Biopid, Biocycle, São Carlos, São Paulo, Brasil), com frequência de 2 Hz, em água à 37° C, (Figura 14) utilizando a mesma configuração do teste de flexão biaxial. Antes do ensaio, uma cédula de carga foi utilizada para o ajuste da pressão exercida pelos pistões, sendo definida a carga de 35 N, que corresponde a, aproximadamente, 80% da carga média registrada para os grupos experimentais nos ensaios de flexão biaxial (Figura 15a e 15b).

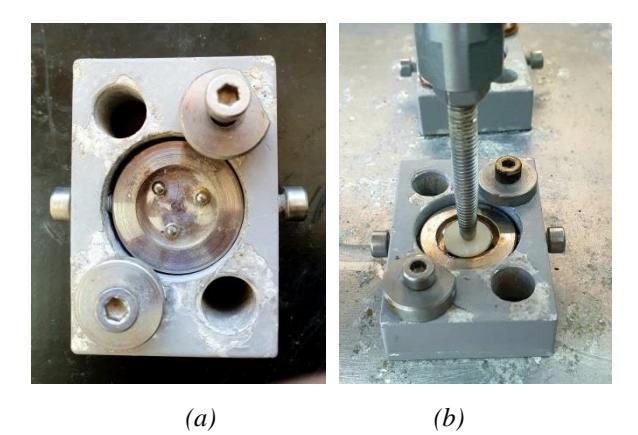
Figura 15a e 15b: Dispositivo utilizado para o teste de fadiga cíclica (a), dispositivo instalado com corpo-de-prova acomodado sobre as três esferas (b).

Antes de iniciarem os testes, todos os pistões foram acomodados de forma que encostassem levemente na superfície do corpo-de-prova sem exercer forças, e assim não acontecessem impactos durante o processo de ciclagem. Foi posicionada uma tira de poliéster entre os corpos-de-prova e os pistões para obter uma distribuição de tensões mais uniforme.

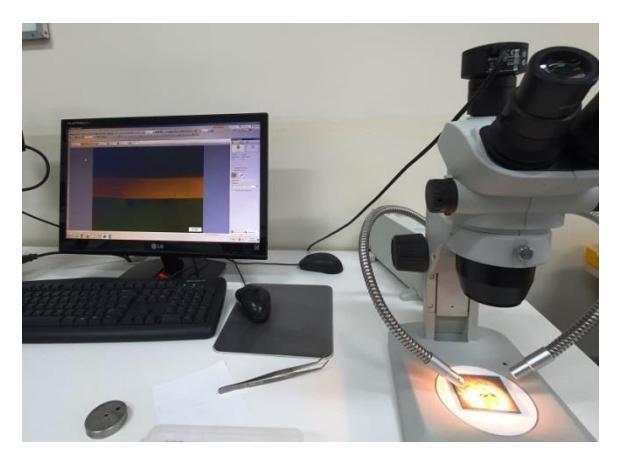
Figura 16 - Microscópio óptico utilizado e imagens feitas para análises.

Todos os corpos-de-prova testados em teste de flexão e fadiga foram analisados em microscópio óptico para identificar as marcas características de fratura bem como, identificar o defeito crítico, com base nos princípios da fractografia (Figura 16).

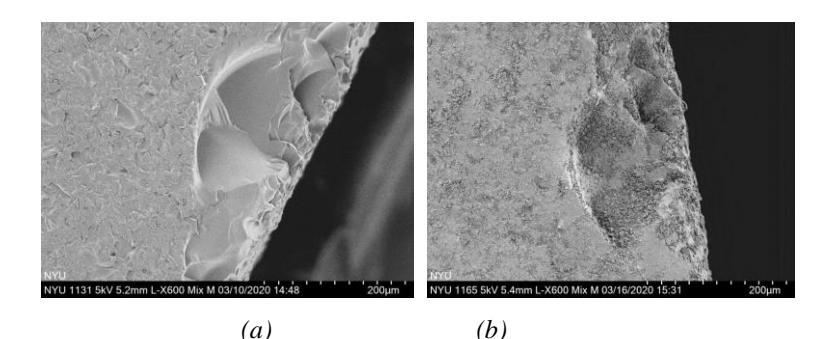
Figura 17a e 17b: Bordas dos CPs do grupo GN antes (a) e após (b) a cristalização.

Nas figuras 17 a 20 encontram-se as imagens de MEV da superfície e das bordas dos corpos-de-prova usinados em CAD/CAM antes e após a cristalização. Os lascamentos decorrentes do processo de usinagem nas bordas dos CPs do GN (Figura 17) parecem um pouco maiores do que o GS (Figura 18). Já nas imagens de superfície não são observadas diferenças consideráveis entre os CPs do GN (Figura 19) e GS (Figura 20).

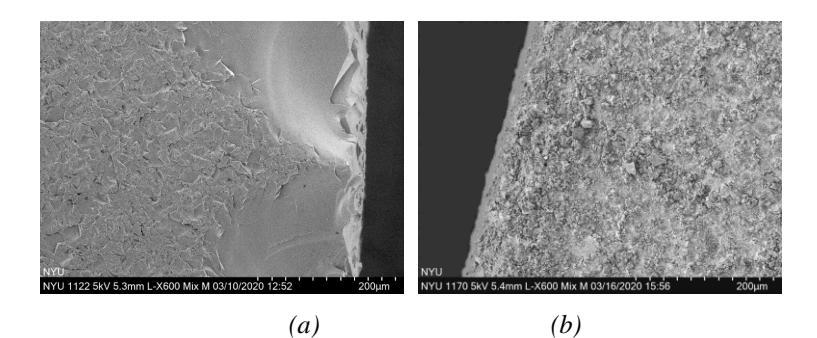
Figura 18a e 18b: Bordas dos CPs usinados do grupo GS antes (a) e após (b) a cristalização.

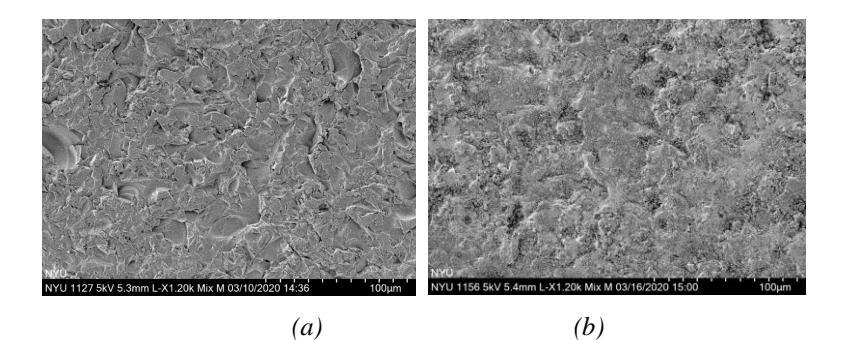
Figura 19a e 19b: Superfície dos CPs do grupo GN antes (a) e após (b) a cristalização.

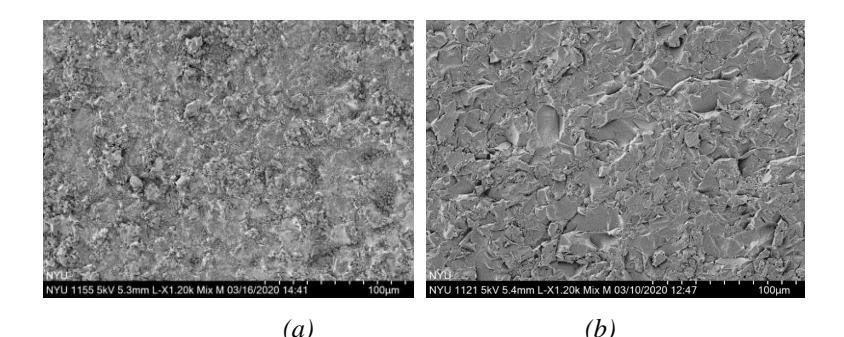
Figura 20a e 20b: Superfície dos CPs do grupo GS antes (a) e após (b) a cristalização.

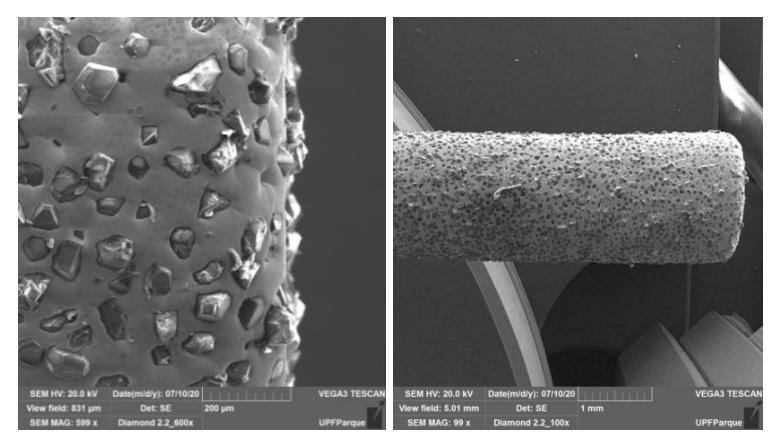
Figura 21a e 21b: Imagem em MEV da broca Diamond 2.2

Nas figuras 21 a 23 encontram-se as imagens de MEV das brocas utilizadas em CAD/CAM antes da usinagem dos blocos de Suprinity (brocas diamond 2.2, 1.4 e 1.2). Observa-se para a broca diamantada 2.2 (Figura 21) grânulos maiores (~ 75 μ m de diâmetro) e em menor quantidade em comparação às brocas 1.4 (Figura 22) (~ 60 μ m de diâmetro) e 1.2 (Figura 23) (~ 45 μ m de diâmetro). Com relação à ponta ativa, as brocas 2.2 e 1.4 tem formato cilíndrico, sendo 2.2 de maior diâmetro. A broca 1.2 tem formato cônico, responsável pelo acabamento e refinamento do corpos-de-prova.

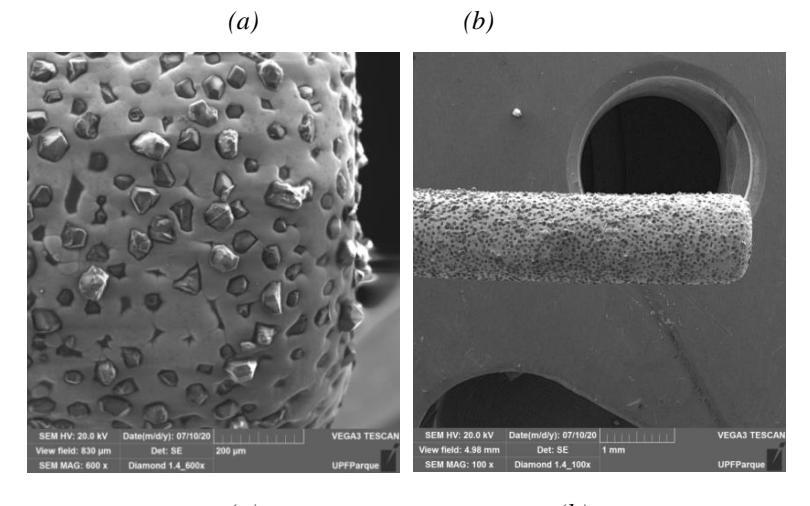
(a) (b) Figura 22a e 22b: Imagem em MEV da broca Diamond 1.4.

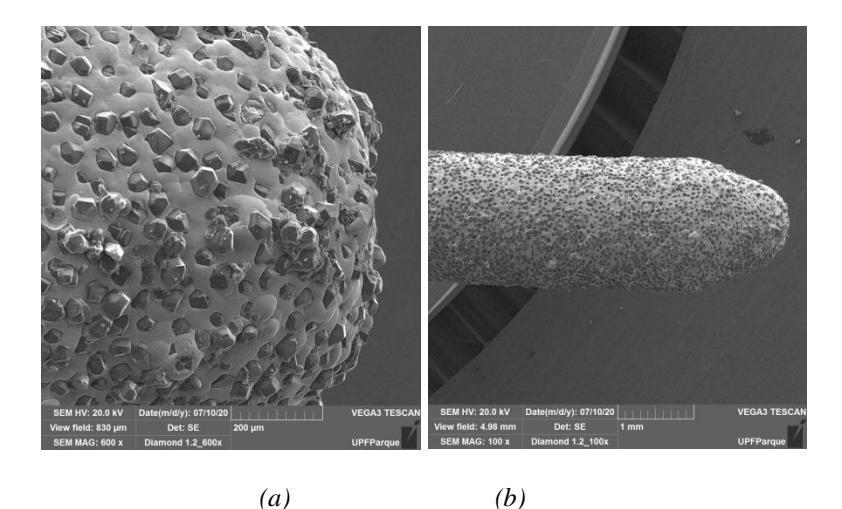
Figura 23a e 23b: Imagem em MEV da broca Diamond 1.2

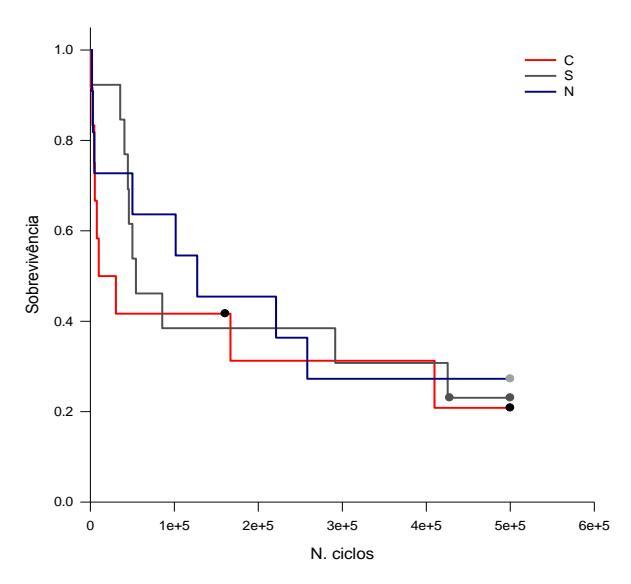
Figura 24: Gráfico com as curvas de sobrevivência para os três grupos experimentais.

Grupos	Média de ciclos	CI 95%
GC	169.358 a	40.904 - 297.811
GS	198.114 a	82.897 - 313.331
GN	206.204 a	81.741 - 330.668

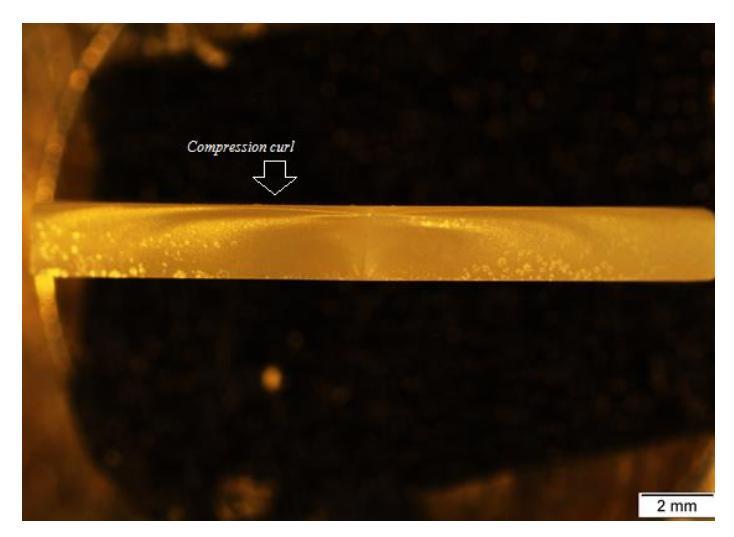
Figura 25 - Superfície de fratura de um CP do grupo GN. Imagem da superfície de fratura onde pode-se identificar a compression curl na região superior indicada pela seta.

Para os CPs analisados, observou-se que a origem da fratura estava na superfície cerâmica localizada na área de concentração das tensões de tração, entre as três esferas de apoio utilizadas no teste de flexão e fadiga. Durante os testes, a trinca se propaga nesta região de tração para a região que é oposta onde as tensões de compressão são encontradas (Figura 25), formando com isso marcas que são conhecidas como *compression curl*. Na região oposta a *compression curl* é identificada a origem das falhas. As *hackle lines*, que são as linhas que indicam a direção da propagação das trincas, também são encontradas (QUINN, 2007) e convergem para o ponto de origem da fratura. Nas Figuras 25 e 26 pode-se visualizar a superfície de fratura de um corpode-prova testado em flexão, indicando a origem da falha.

As características e origem da fratura foram semelhantes entre os grupos experimentais, sendo a origem localizada na região inferior do CP, na superfície submetida às tensões de tração. No ensaio de flexão, as marcas fractográficas foram mais proeminentes. No ensaio de fadiga, marcas suaves foram encontradas sugerindo um processo de falha com menor quantidade de energia. Durante a fadiga cíclica em ambiente úmido, ocorre um crescimento lendo das trincas, até atingir um tamanho crítico que leva a fratura da cerâmica. O processo de nucleação da trinca por fadiga é dependente das tensões cíclicas que estão atuando, enquanto que para a propagação são importantes as tensões de tração, que fazem com que as pequenas trincas que foram nucleadas cresçam e levem à ruptura final (QUINN *et al.*, 20005; SERBENA e ZANOTTO, 2012; ROMANYK *et al.*, 2019).

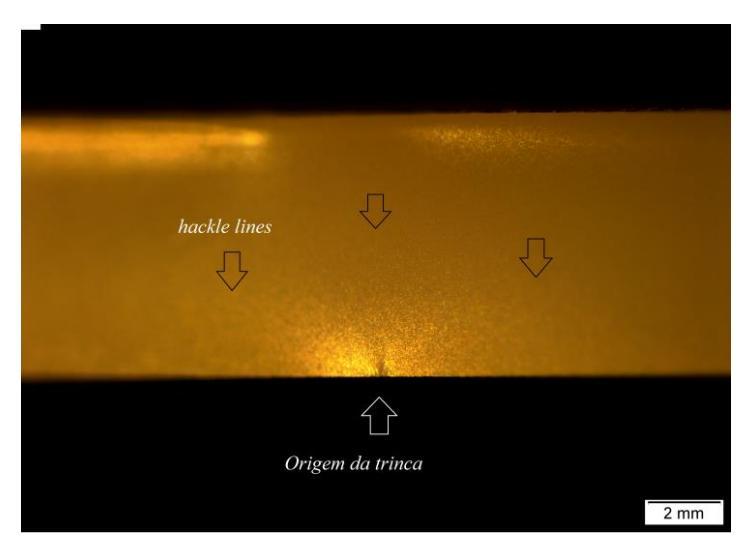
Figura 26 - Imagem ampliada da superfície de fratura do CP da Figura 25. Hackle lines apontando para a origem da fratura, localizada na região inferior da cerâmica indicada pela seta.

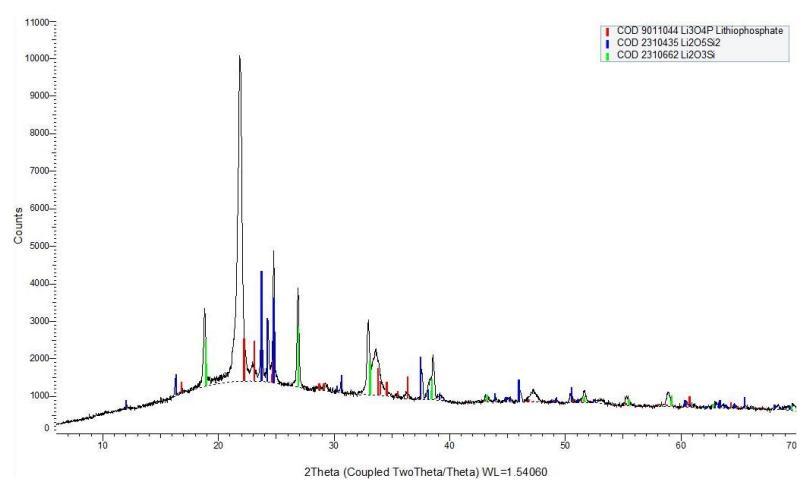
Figura 27 - Difratograma obtido corpo-de-prova GC com identificação de fases cristalográficas.

Nas figura 27 e 28 apresentam-se difratogramas juntamente com o cruzamento das fichas cristalográficas das bases de dados oriunda do *software Diffrac Eva* versão 5.0 para os corpos-de-prova produzidos em laboratório (GC) e em CAD/CAM (GN), respectivamente.

Na Tabela 7 encontra-se a análise semi-quantitativa das fases cristalinas. Foram detectados picos de ortofosfato de lítio (Li_3PO_4) , metassilicato de lítio (Li_2SiO_3) e dissilicato de lítio $(Li_2Si_2O_5)$.

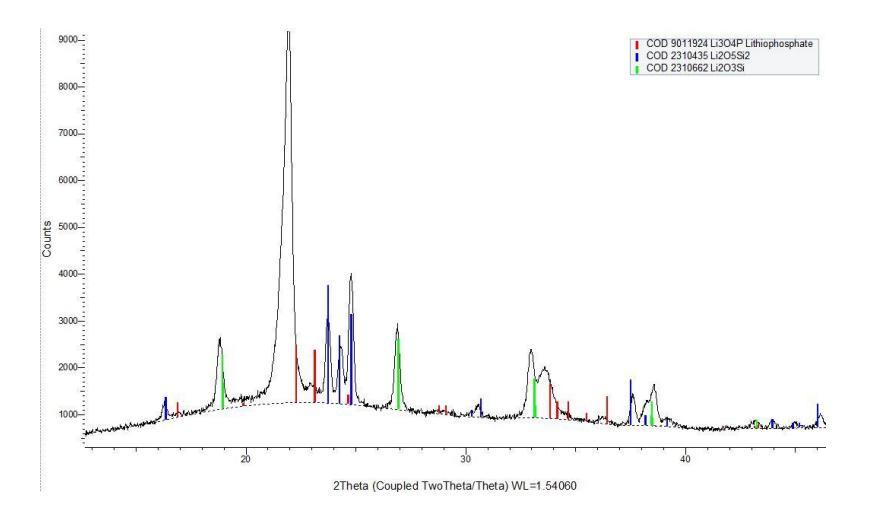
Figura 28 - Difratograma obtido corpo-de-prova GN com identificação de fases cristalográficas.

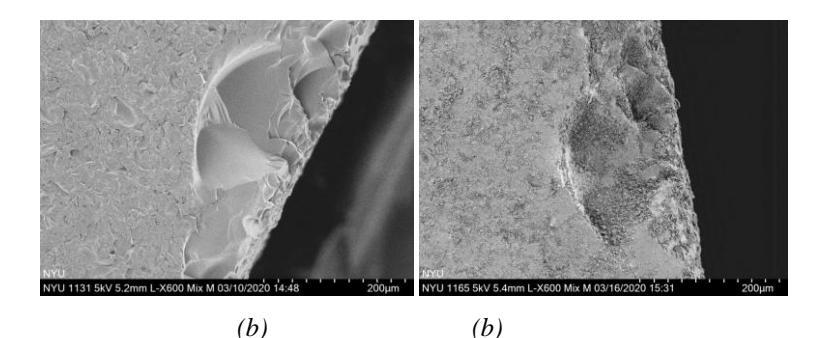
Figura 1. Bordas dos CPs do grupo GN antes (a) e após (b) a cristalização.

As Figuras 1 a 4 apresentam as imagens de MEV dos CPs usinados em CAD/CAM antes e após a cristalização. Os lascamentos decorrentes do processo de usinagem nas bordas dos CPs do GN (Figura 1) parecem um pouco maiores do que o GS (Figura 2). Nas imagens de superfície, não são observadas diferenças consideráveis entre os CPs do GN (Figura 3) e GS (Figura 4).

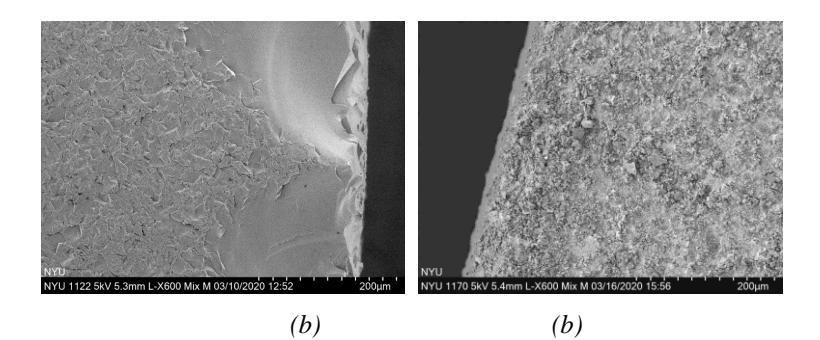
Figura 2. Bordas dos CPs usinados do grupo GS antes (a) e após (b) a cristalização.

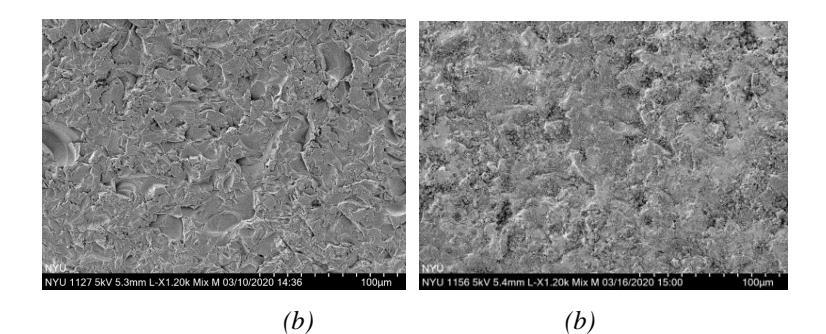
Figura 3. Superfície dos CPs do grupo GN antes (a) e após (b) a cristalização.

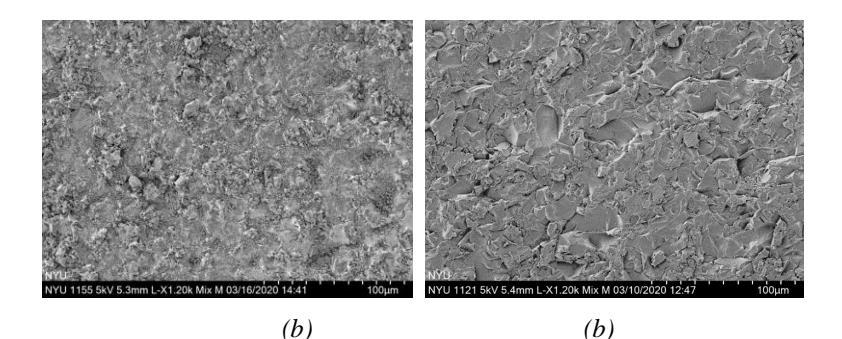
Figura 4. Superfície dos CPs do grupo GS antes (a) e após (b) a cristalização.

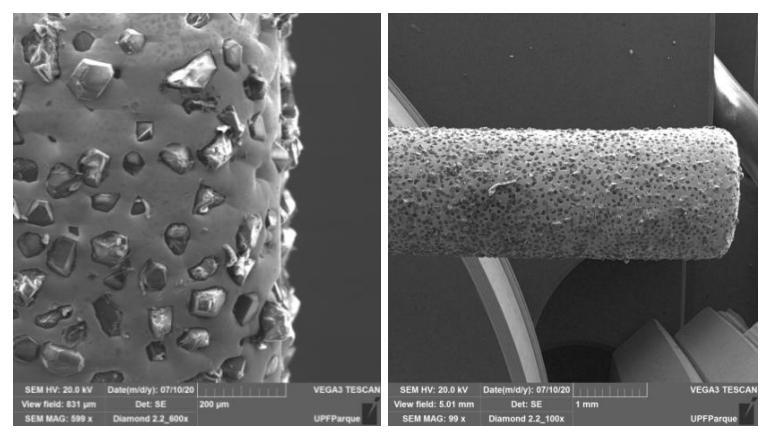
Figura 5. Imagem em MEV da broca Diamond 2.2

Nas Figuras 5 a 7 encontram-se as imagens de MEV das brocas utilizadas em CAD/CAM antes da usinagem dos blocos de Suprinity (brocas diamond 2.2, 1.4 e 1.2). A broca diamantada 2.2 (Figura 5) possui grânulos maiores (~ 75 μ m de diâmetro) e em menor quantidade em comparação às brocas 1.4 (Figura 6) (~ 60 μ m de diâmetro) e 1.2 (Figura 7) (~ 45 μ m de diâmetro). Com relação à ponta ativa, as brocas 2.2 e 1.4 tem formato cilíndrico, sendo 2.2 de maior diâmetro. A broca 1.2 tem formato cônico, responsável pelo acabamento e refinamento do corpos-de-prova.

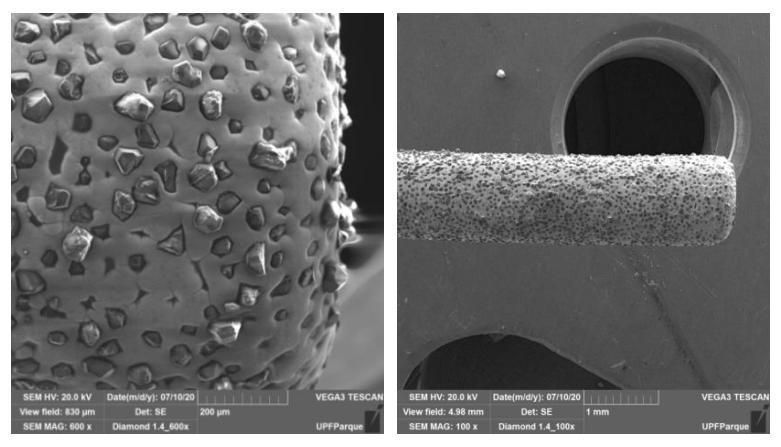
Figura 6. Imagem em MEV da broca Diamond 1.4.

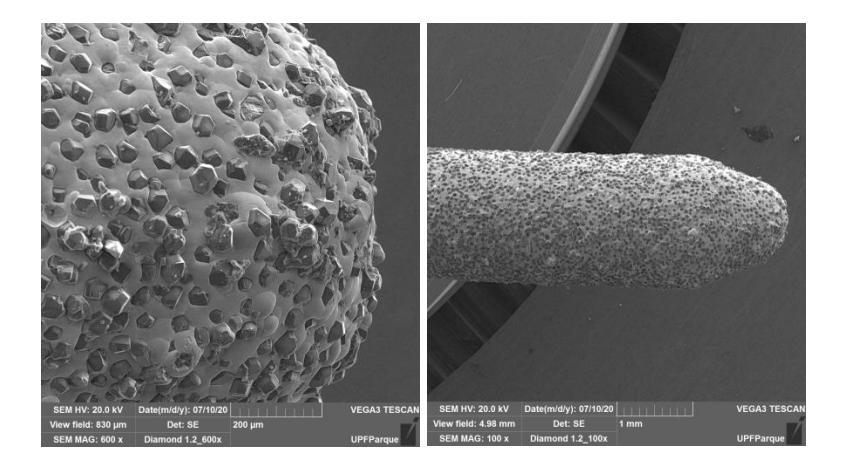
Figura 7. Imagem em MEV da broca Diamond 1.2

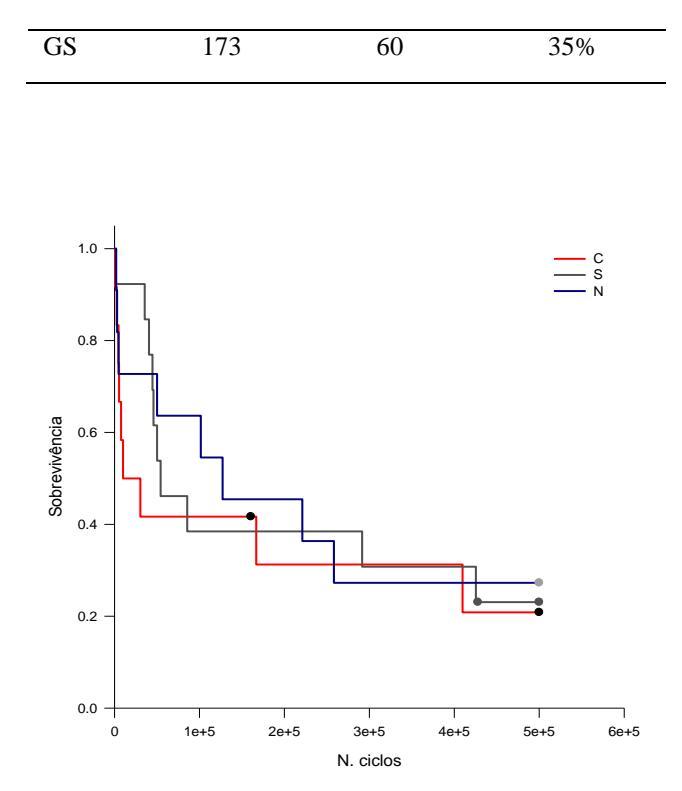
Figura 8. Gráfico com as curvas de sobrevivência para os três grupos experimentais.

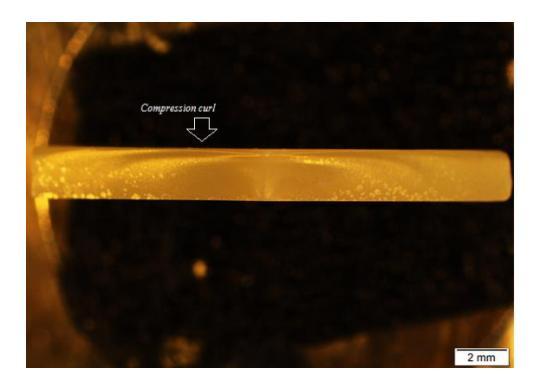
Figura 9 - Superfície de fratura de um CP do grupo GN. Imagem da superfície de fratura onde pode-se identificar a compression curl na região superior indicada pela seta.

A origem da fratura estava na superfície cerâmica localizada na área de concentração das tensões de tração, entre as três esferas de apoio utilizadas no teste de flexão e fadiga. Durante os testes, a trinca se propaga nesta região de tração para a região que é oposta onde as tensões de compressão são encontradas (Figura 9), formando com isso marcas que são conhecidas como *compression curl*. Na região oposta a *compression curl* é identificada a origem das falhas. As *hackle lines*, que são as linhas que indicam a direção da propagação das trincas, também são encontradas [10] e convergem para o ponto de origem da fratura. Nas Figuras 9 e 10 pode-se visualizar a superfície de fratura de um corpo-de-prova testado em flexão, indicando a origem da falha.

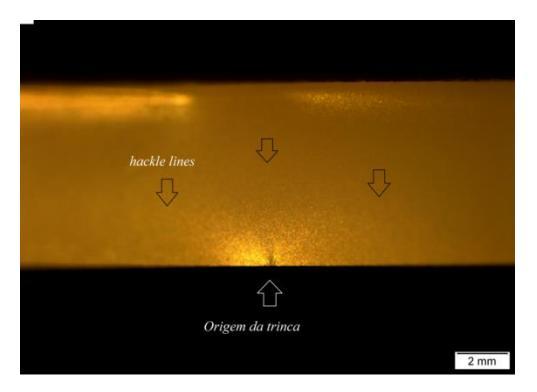
Figura 10 - Imagem ampliada da superfície de fratura do CP. Hackle lines apontando para a origem da fratura, localizada na região inferior da cerâmica indicada pela seta.
