**INFLUÊNCIA DO ÁCIDO HIPOCLOROSO OBTIDO  
A PARTIR DE UM DISPOSITIVO ELETROLÍTICO NAS  
PROPRIEDADES DA DENTINA RADICULAR – ESTUDO  
*IN VITRO***

Tese apresentada ao Programa de Pós-Graduação em Odontologia da Faculdade de Odontologia da UPF, para obtenção do título de Doutor em Odontologia – Área de Concentração em Clínica Odontológica, sob orientação do prof. Dr. **Matheus Albino Souza**.

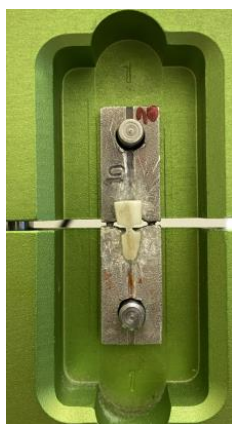
*Figura 8. Teste de resistência à tração.*

$$\sigma = F / A$$

Nesta fórmula, F (N) representa a força usada e A (mm<sup>2</sup>) representa a área no local da fratura. Os dados obtidos serão expressos em MPa.

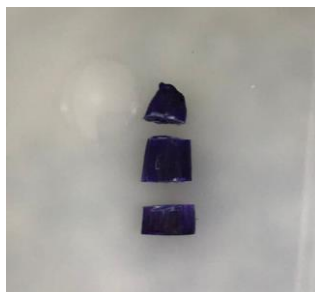
*Figura 11. Espécimes divididos em 3 blocos*

Após os protocolos de irrigação, todos os espécimes foram seccionados perpendicularmente ao seu longo eixo a uma distância de 3 mm e 7 mm do ápice (Figura 10), utilizando um disco diamantado adaptado em uma máquina de corte de baixa velocidade (Isomet 1000, São Paulo, SP, Brasil), obtendo-se assim 3 blocos (cervical, médio e apical). Foi realizado o polimento manual dos blocos de dentina por meio de lixas d'água de granulações 400, 600, 1200 (3M do Brasil, Sumaré, SP, Brasil), respectivamente. Imagens da superfície mais cervical de cada

bloco foram capturadas com o auxílio de um estéreo microscópio (LeicaM80; Leica Microsystems, Wetzlar, Alemanha).
